KIYI EROZYONUNUN ZAMANSAL ANALİZİ: KARASU ÖRNEĞİ

TEMPORAL ANALYSIS OF COASTAL EROSION IN TURKEY: A CASE STUDY KARASU COASTAL REGION

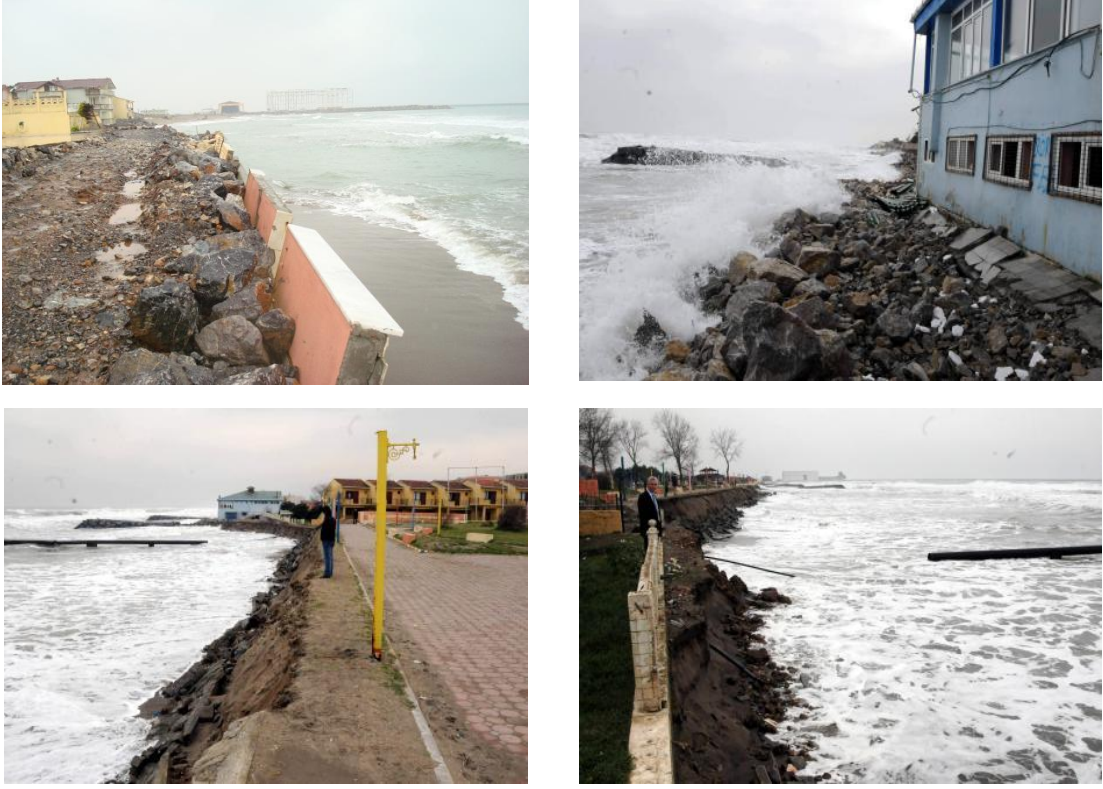
Şekil 2. Karasu kıyısı Mart 2008

Liman inşaatı devam ederken, kıyı çizgisinin zamanla kara tarafına doğru değiştiği gözlemlenmiştir. Gerçekten de geçen zaman içinde, deniz kıyıda kalan yapılara yaklaşmaya başlamış ve 2008 (Şekil 2) yılından itibaren hasarlar oluşmaya başlamış ve 2010 yılı Ocak ayında meydana gelen bir fırtına bu hasarların artmasına neden olmuştur. Ortaya çıkan son durumda, kıyı çizgisinin geçen on yıl içerisinde yüzlerce metre içeriye girdiği iddia edilmektedir.

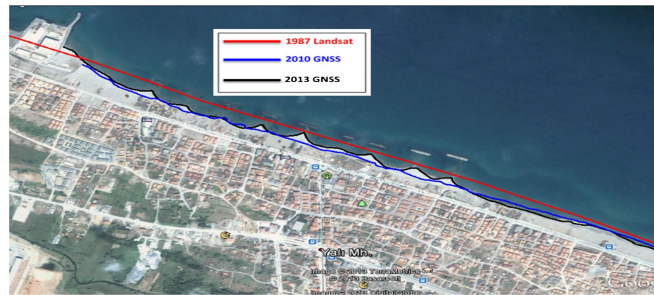
Şekil 3. RTK-GPS gözlemleri

Yapılan çalışmada, Liman inşaatının başlaması ve bitiminden sonra kıyıda oluşan tahribatları incelenmek için, bölgeye ait 90'lı yıllara kadar uzanan ve belirli bir periyotta veri içeren tek arşivin Landsat 5 TM uydu görüntülerine ait olduğu saptanmıştır. İncelenecek erozyonun, 100 metrelerle ifade edildiği düşünüldüğünde, Landsat 5 TM'in bu çalışma için bir dezavantaj oluşturmayacağı düşünülmüştür. Bunun üzerine arşivde varolan 1987, 2001, 2006, 2009, 2010 ve 2013 uydu görüntüleri temin edilmiştir. Gerçekleştirilen çalışmada, Limanın hemen doğu kısmına doğru erozyonun olduğu alanda, belirli periyotlarda RTK-GNSS gözlemleri gerçekleştirilerek kıyı çizgisinin değişimi de ölçülerek kaydedilmiştir (Şekil 3).

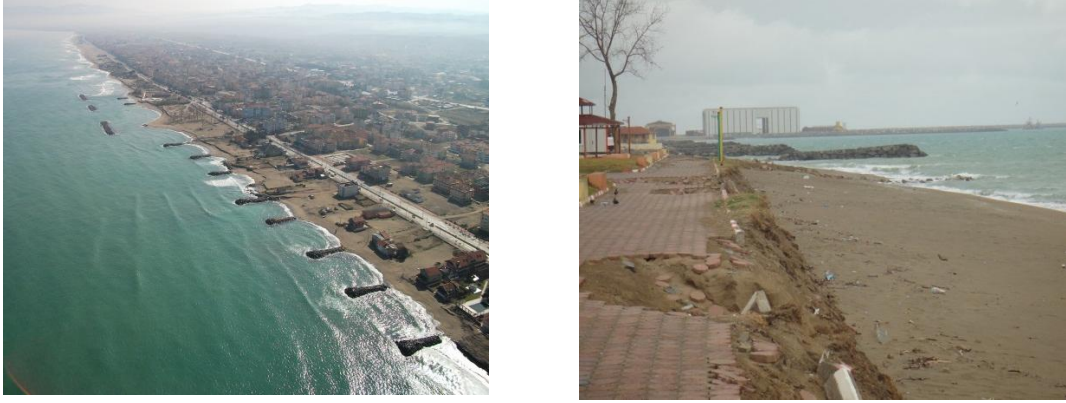
Şekil 4. Karasu kıyısı 2010

Çalışma bölgesinde DLH tarafından acilen bir çözüm geliştirebilmek için 12 adet mahmuz ve erozyon alanının sonuna doğru 3 adet açıkdeniz mendireği yapılmıştır (Şekil 4). Yapılan ölçümlerle bu yapıların soruna ne kadar çözüm getirdikleri de incelenmiştir.

Erozyonu önlemek üzere kıyı şeridinde inşa edilmiş olan yaklaşık 20 metre boyutundaki 12 adet dalgakıran soruna çözüm getirememiştir.

Gerçekleştirilen bu mahmuz yapımlarının çok kısa boyutlu olmaları bunların zaten geçici olarak planlandığı intibasını uyandırmaktadır. Daha sonar inşa edilmeye başlanan açık deniz mendireklerinin ise mahmuzlardan daha başarılı sonuçlar vereceği tarafımızdan düşünülmektedir. Ancak sorunun çözümü için daha geniş kapsamlı bir çalışma yapılması ve çalışma ile birlikte kaybolan sahilin yeniden oluşturulması açısından suni besleme alternatifinin de değerlendirilmesi gerekmektedir.
