ÜST ÖRTÜ BELGELEME ÇALIŞMALARINDA YERSEL LAZER TARAYICILARIN KULLANIMI: İSTANBUL KADIRGA SOKOLLU MEHMET PAŞA CAMİSİ ÖRNEĞİ

USING TERRESTERIAL LASER SCANNERS IN DOCUMENTATION OF THE CEILINGS: CASE OF ISTABUL KADIRGA SOKOLLU MEHMET PASA MOSQUE

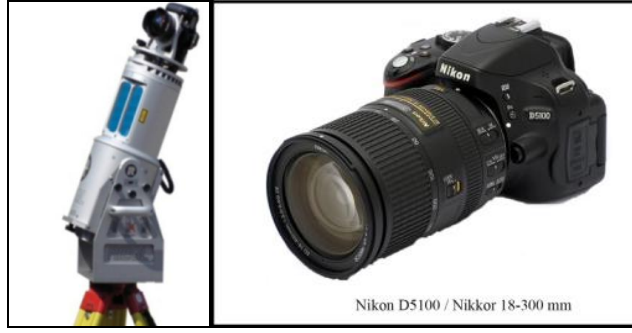
Şekil 1. Çalışmada kullanılan ekipman

Çalışmada üst örtü, yersel lazer tarayıcının yanı sıra çözünürlüğü ve yakınlaştırma özelliği yüksek fotoğraf makinasıyla belgelenmiştir. Çalışma kapsamında veri toplamak için Riegl LMS Z-390i model 3B lazer tarayıcı kullanılmıştır. Fotoğraf makinası ile yapılan belgelemede ise Nikon D5100 fotoğraf makinası, Nikkor 18-300mm lens ile birlikte kullanılmıştır (Şekil 1). Lazer tarayıcı ile yapıya gidilerek 7,5 saat süren bir ölçümleme gerçekleştirilmiştir.

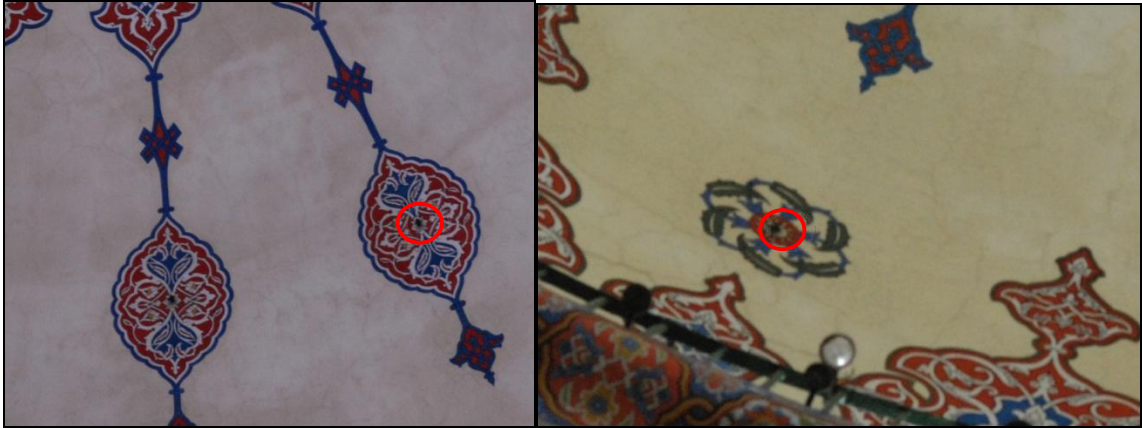
Şekil 2. Ana kubbedeki anomaliler

Cami ile ilgili yapılan yayınlarda, yapı akustiğini kontrol edebilmek için kullanıldığı söylenen rezonatörlerin ağız açıklıklarının konumları, ana kubbede iki ayrı çemberde 18'er tane, toplamda 36 tane olarak tespit edilmiştir (Kayılı, 1988) (Şekil 2).

Ön gözlemin ardından lazer tarayıcı ile yapılan ölçümlemede de bu rezonatör olabilecek anomaliler kubbe yüzeyinde, iç içe geçmiş iki sıra halinde 36 adet olarak tespit edilmiştir. Ancak lazer tarayıcıdan elde edilen veriler daha detaylı şekilde incelendiğinde, Şekil 3'te görüldüğü gibi ana kubbedeki bahsedilen

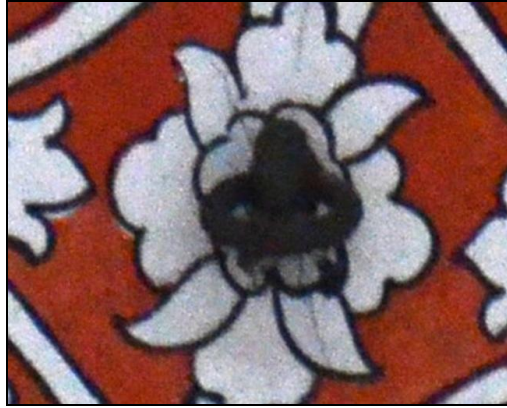
Şekil 4. Halkaların yüksek yakınlaştırma özellikli fotoğraf makinasından elde edilen detay görüntüsü

Lazer tarama sonucunda elde edilen veriler ışığında ana kubbedeki, yapının içine doğru gelişmiş anomalilerin ne olduğunun tespit edilmesi için, yüksek çözünürlüklü ve görüntüyü 16.7 kat büyütebilen fotoğraf makinası ile yapıya tekrar gidilmiştir. Yapılan bu belgeleme ışığında ana kubbedeki bu anomalilerin iç içe geçmiş demir halkalar olduğu açık bir biçimde görülebilmektedir (Şekil 4).
